## Les rencontres régionales de la filière anticorrosion 24 JUIN 2014

### PONT DU DANCOURT 08

**MAÎTRE D'OUVRAGE : DIR NORD**

# Présentation du chantier :

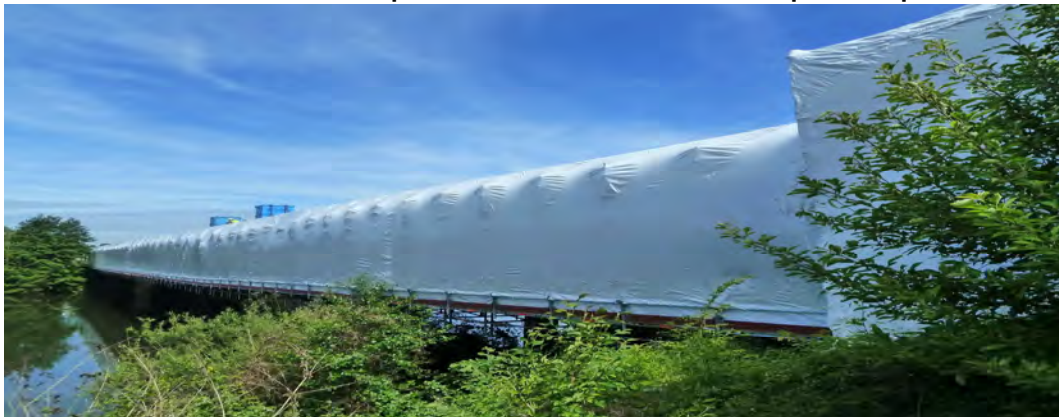
Mise en œuvre d'une peau étanche exécuté par la pose de bâches plastique thermo-soudé épaisseur 300  $\mu$ .

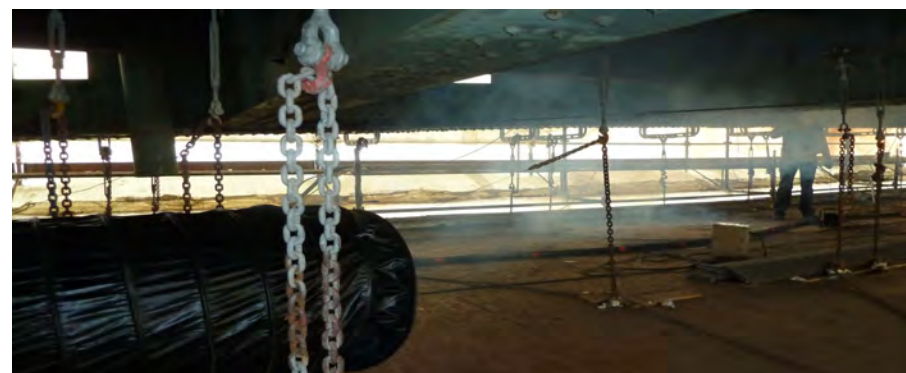
Contrôle de l'étanchéité par la réalisation de tests de fumée au moyen d'un générateur à fumée.

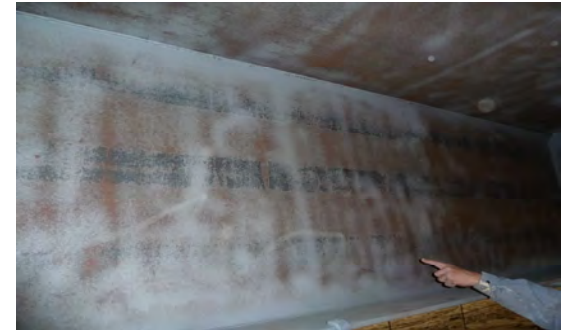
Réalisation de 4 zones d'essai avec 2 abrasifs de granulométrie différentes.

1/Décapage DS 2,5 avec abrasif GRAZIT AGX granulométrie 0,5/1,5:

obtention du degré de soins et de la rugosité moyen G.

2/Avivage avec abrasif GRAZIT AGX granulométrie 0,5/1,5:

Difficulté à réaliser un décapage sélectif.

Elimination importante de la couche de primaire au minimum de plomb en place.

3/Décapage DS 2,5 avec abrasif GRAZIT AGX granulométrie 0,1/0,8: obtention du degré de soins mais rugosité très faible.

4/Avivage avec abrasif GRAZIT AGX granulométrie 0,1/0,8:

Décapage sélectif, élimination régulière de la couche de finition avec conservation de la couche primaire au minimum de plomb en place.

Suite à ces essais nous avons décidé d'un commun accord de réaliser le décapage avec un seul abrasif GRAZIT AGX granulométrie 0,5/1,5 pour faciliter les opérations de décapage aux opérateurs.

Nous avons trouvé qu'il était difficile d'utiliser 2 abrasifs par un même opérateur sur une même zone c'est pourquoi nous avons opté pour l'utilisation d'un seul sable.
