LES RENCONTRES  
DE LA PEINTURE  
**ANTICORROSION**

# PERFORMANCE COMPARÉE DE PRIMAIRES RICHES EN ZINC SELON DIFFÉRENTES PRÉPARATIONS DE SURFACE

Christian FAVENNEC  
NAVAL GROUP

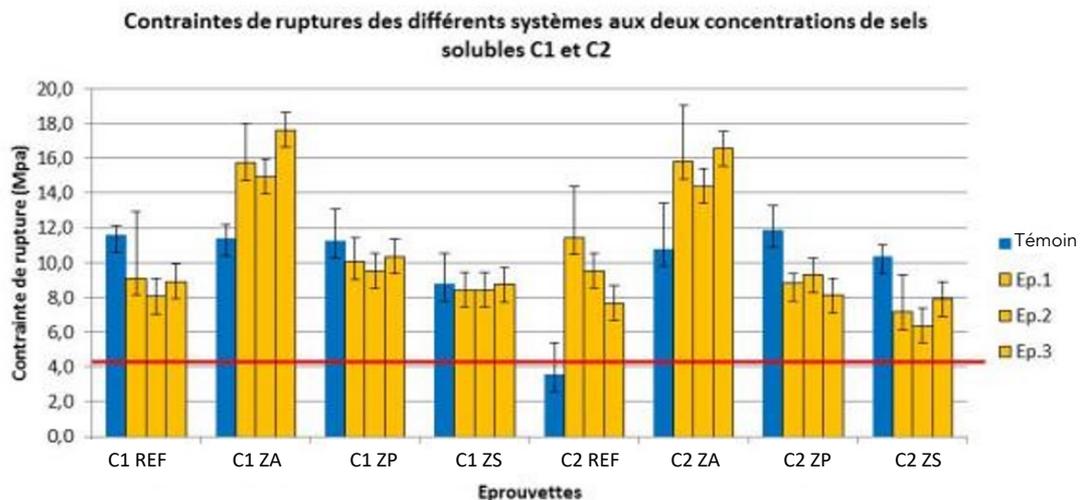
- Adhérence par traction sur les zones non cloquées (NF EN ISO 4624)
- Tests sur 3 éprouvettes de chaque type (Ep 1 , 2 et Ep3 en jaune)

- Comparaison à une éprouvette témoin non soumise au « Bac Ford » (Ref, bleu)

- Pas de fragilité aux interfaces, pas de réduction significative de l'adhérence du primaire sur subjectile (rupture au-delà de 4 MPa)

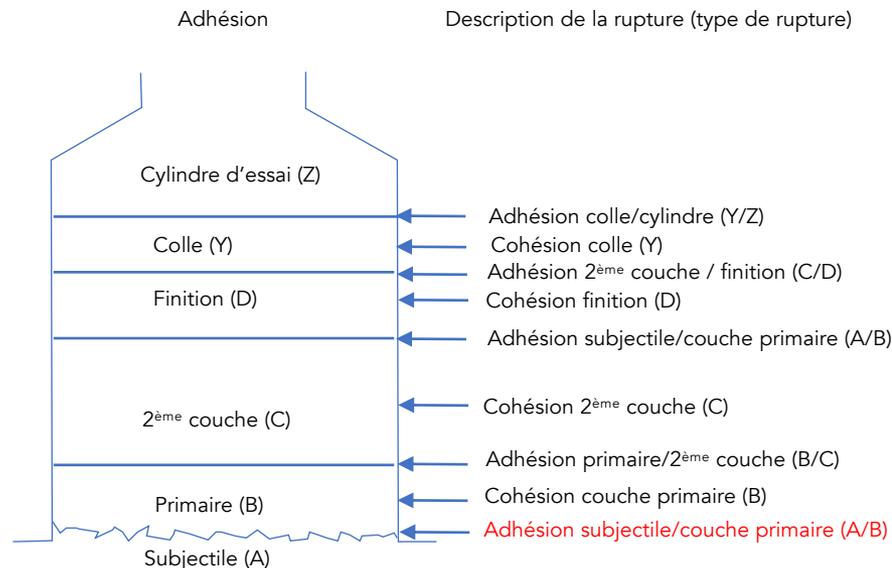
Adhérence par traction NF EN ISO 4624 et NF EN ISO 16276-1

Type **A/B** : rupture **adhésive au subjectile**  
= type **pertinent** pour l'étude

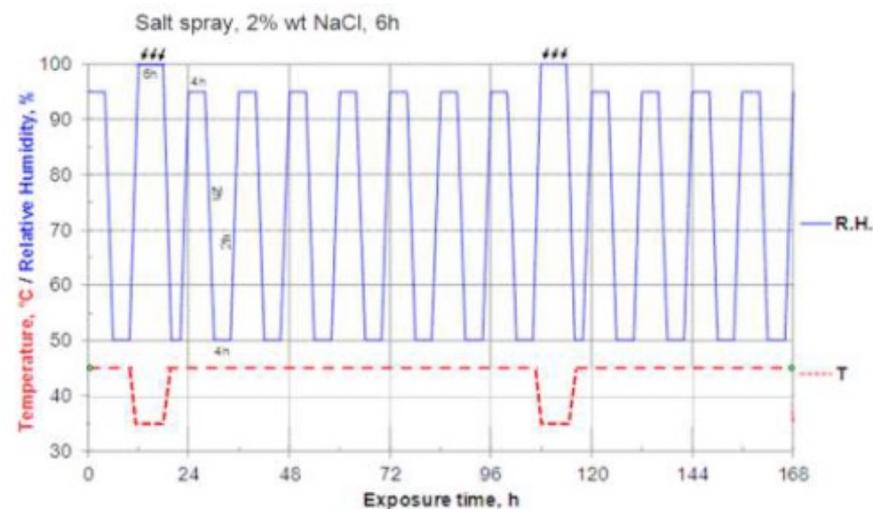
- Essai C5m développé par l'Agence Européenne de Défense, spécifique à la navale (CCNS, Corrosion Control for Navy Ships)
- Essai repris par NACE (NACE SP21417-2019)
- Alternance à 45 °C de phases d'humidité et de séchage, intégration de 2 phases à 35 °C avec pulvérisations de solution saline
- Durée de 13 semaines (2 184 heures)

Cycle hebdomadaire répété 13 fois

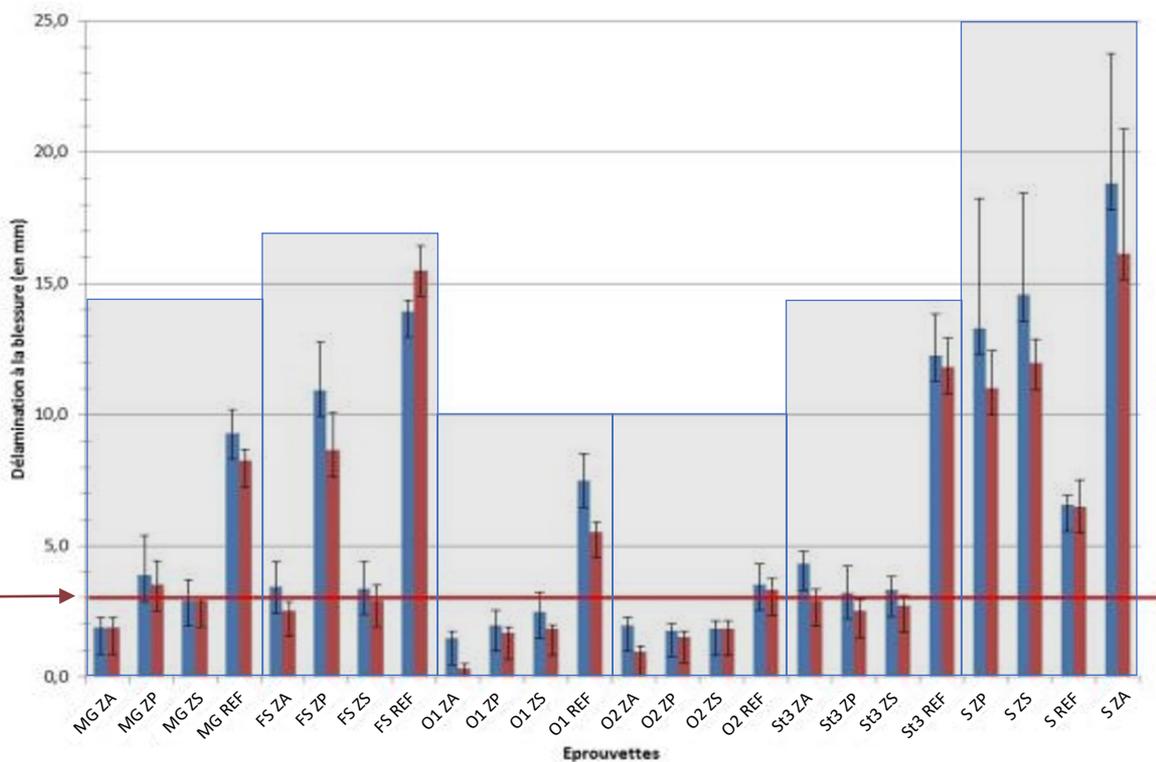
■ M1 : avant décollement du revêtement

■ M3 : après décollement du revêtement

Référence : seuil maximal de 3 mm depuis la blessure

- Dans tous les cas, les **primaires au zinc** (ZA, ZP et ZS) présentent une **délamination inférieure** à celle du primaire de référence REF sans zinc
  - Pour ces systèmes au zinc, la délamination est **inférieure au maximum requis**, pour toutes les préparations de surface
    - > sauf plaques soudées (pas de préparation du cordon)
    - > sauf Zinc Poudre en Fin Shot (problème de mouillage car très riche en Zinc)
  - Pas d'avantage significatif de OF1 sur OF2
- Performance comparée de primaires riches en zinc selon différentes préparations de surface - © RPA 2023

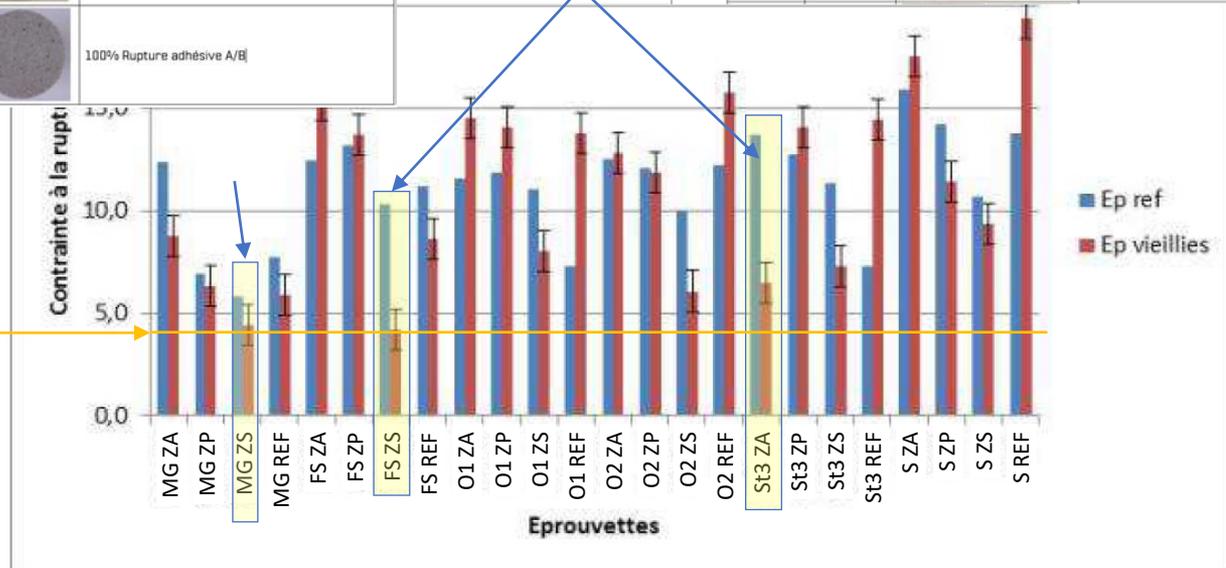
Seuil d'acceptation : traction minimale de 4 Mpa, niveau atteint dans tous les cas

- Baisse de performance du Zinc Silicate en Fin Shot, la rupture n'est pas adhésive mais cohésive (se retrouve pour les autres ZS)
- Rupture adhésive au support du Zinc Activé en St3, à un niveau supérieur au seuil minimal
- Rupture adhésive au support du Zinc Silicate en Moyen G liée à la nature du primaire (reste de zinc en fond de rugosité)

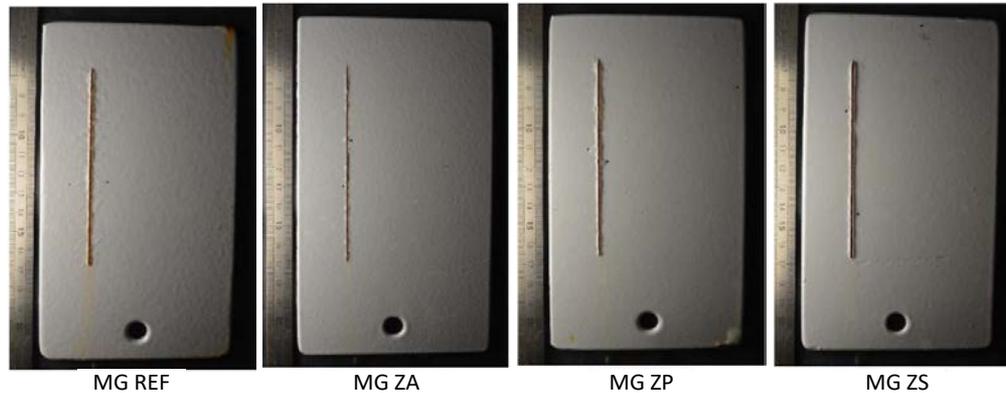
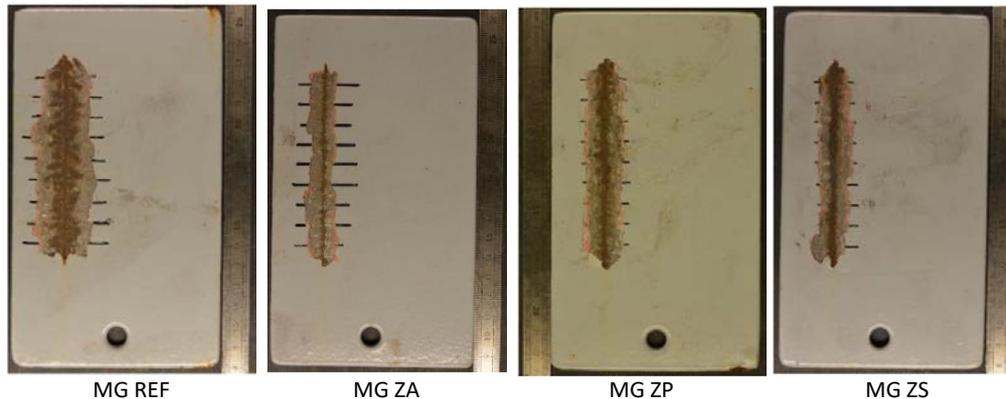
# RÉSULTATS DE L'ESSAI DE CORROSION ACCELÉRÉE DÉCAPAGE ABRASIF Sa 2 1/2 MOYEN GRIT

M1 : avant  
décollement  
du revêtement

M3 : après  
décollement  
du revêtement

- Corrosion amoindrie avec les primaires au zinc
- Le primaire au zinc activé paraît un peu meilleur que les autres au zinc

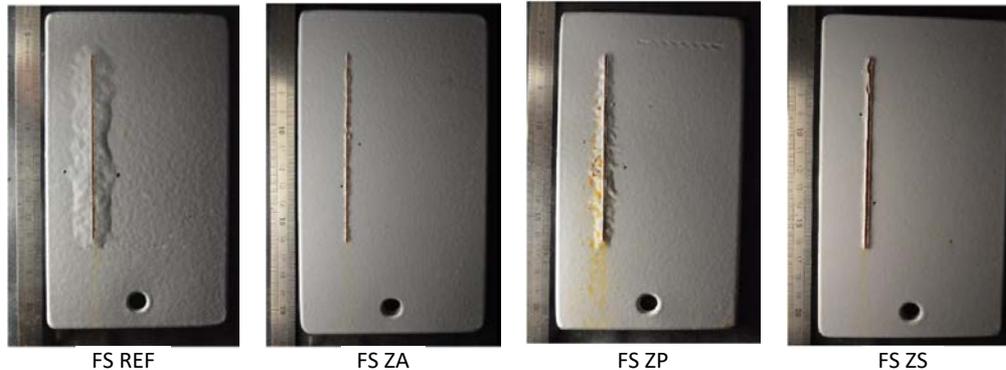
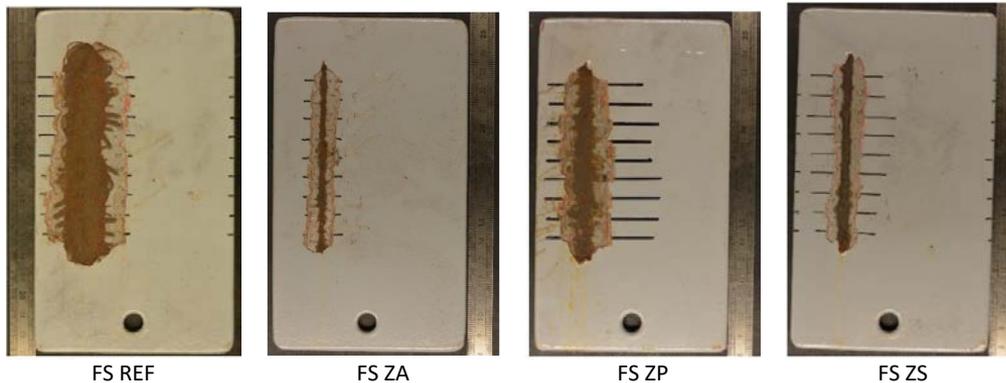
# RÉSULTATS DE L'ESSAI DE CORROSION ACCELERÉE DÉCAPAGE ABRASIF Sa 2 1/2 FINE SHOT

M1 : avant  
décollement  
du revêtement

M3 : après  
décollement  
du revêtement

- Corrosion amoindrie avec les primaires au zinc, plus prononcée qu'en Moyen Grit
- Le primaire au zinc activé paraît un peu meilleur que les autres au zinc

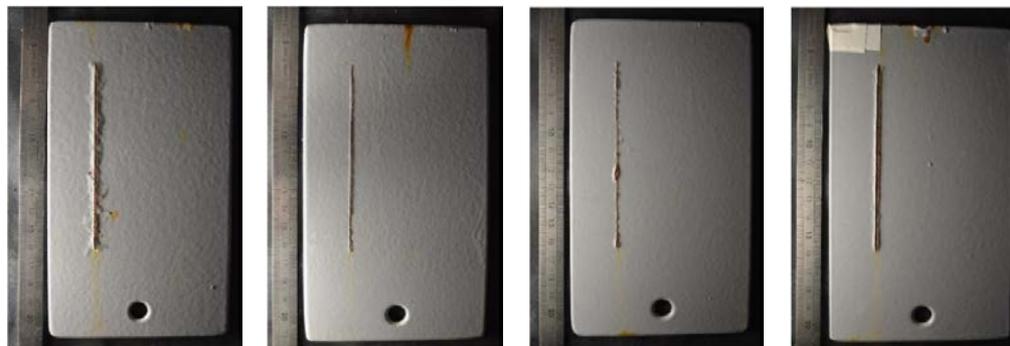
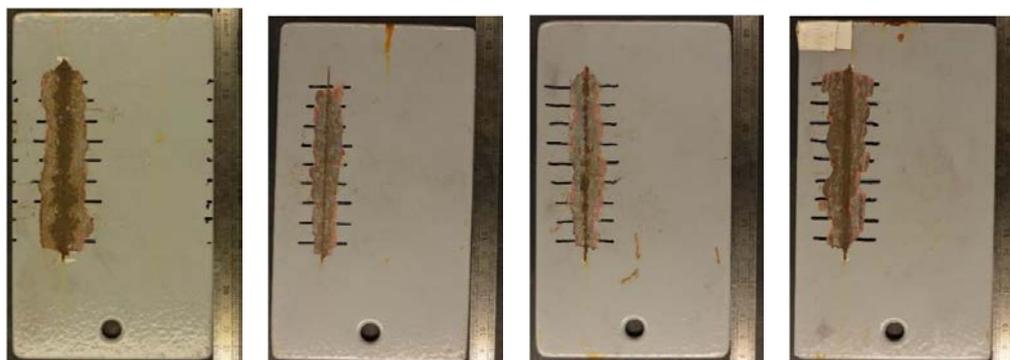
# RÉSULTATS DE L'ESSAI DE CORROSION ACCELERÉE DÉCAPAGE UHP AU GRADE DHP4 – OF1

M1 : avant  
décollement  
du revêtement

M3 : après  
décollement  
du revêtement

- Pas de cloquage apparent en dehors de la blessure
- Corrosion amoindrie et faible avec les primaires au zinc
- Propagation moindre qu'en Sa 2 ½ Fine Shot
