LIFTING EXCEPTIONNEL POUR LE VIADUC DU VIAUR

DEUX ANNÉES DE TRAVAUX POUR RÉHABILITER LES 67 000 M² DE CET OUVRAGE SITUÉ DANS UNE ZONE DIFFICILE D'ACCÈS, SOUS FORTES CONTRAINTES ENVIRONNEMENTALES.

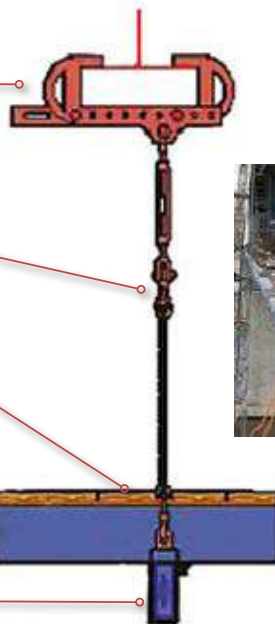
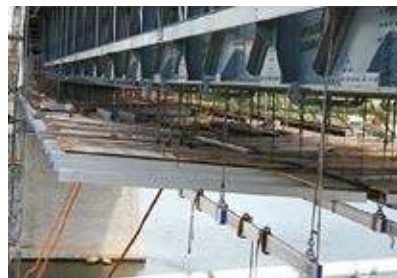
Echafaudage du plancher sous tablier

Accrochage sur la structure
du pont par pince

Suspente avec tendeur

Planches type échafaudage
Polyane d'étanchéité et CP.

Poutre secondaire
support planches

Poutre primaire dans un coulisseau

La première phase des travaux s'est déroulée sur le tablier (18 000 m²), celui-ci étant découpé en 12 tronçons, à partir d'un platelage suspendu, et ceci en respectant les coupures planifiées par SNCF Réseau. La structure de confinement, assurée par des bâches thermo-rétractables, était déplacée au fur et à mesure de l'avancement afin de répondre aux cadences. Sur les arches et les piles (49 000 m²) la seconde phase d'opérations a été réalisée sous trafic, en 48 ateliers différents afin, là encore, de s'inscrire dans les contraintes serrées de planning.
